连霍国道主干线兰州南绕城高速公路 竣工环境保护验收调查报告

(报批本)

编制日期：二〇一九年十一月

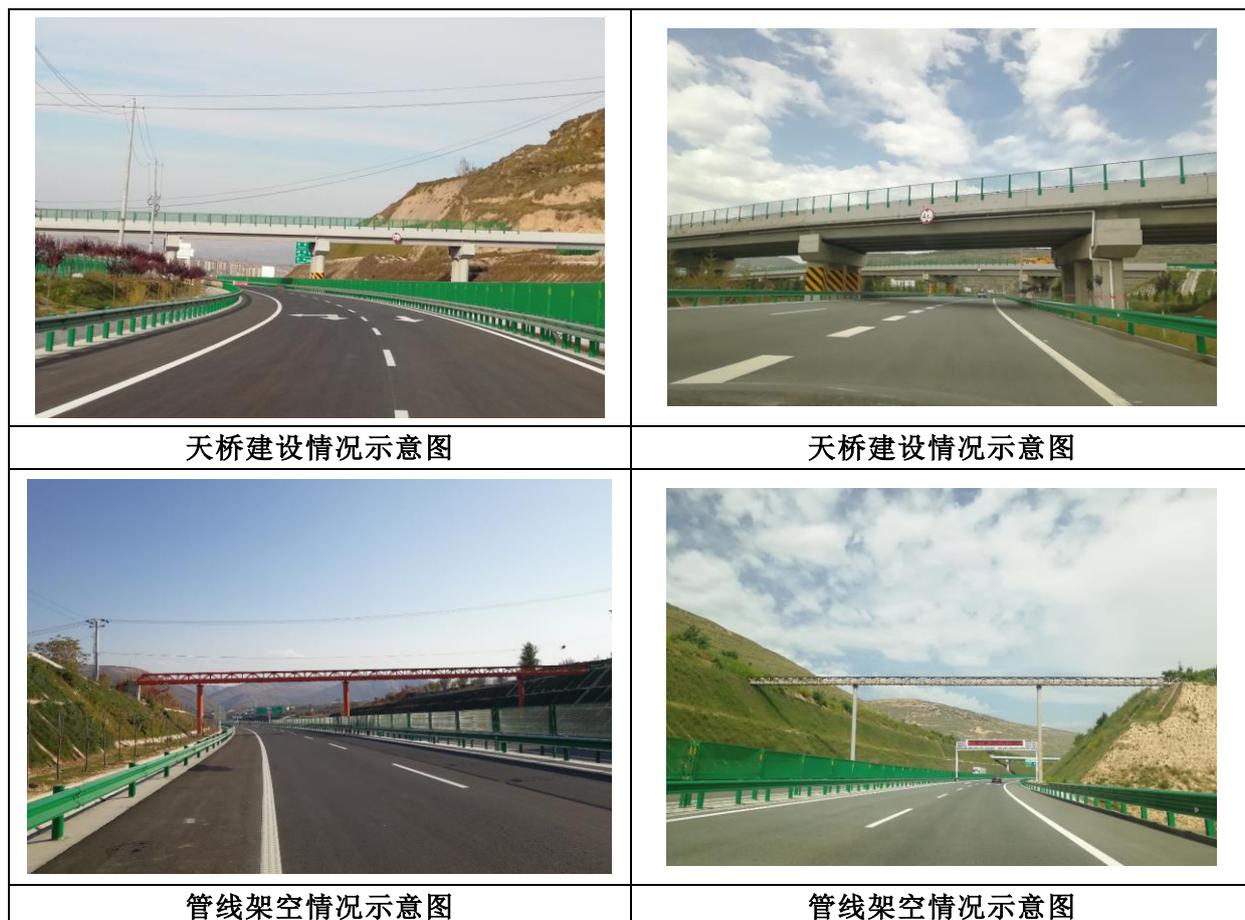
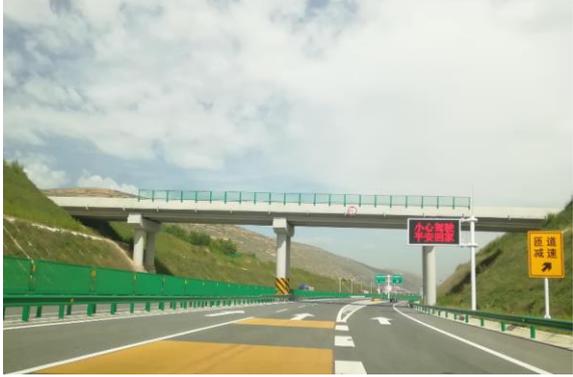
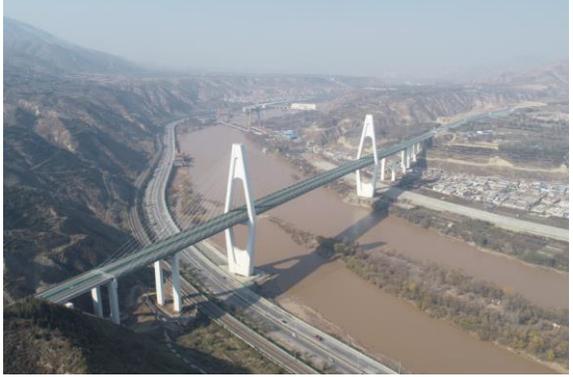
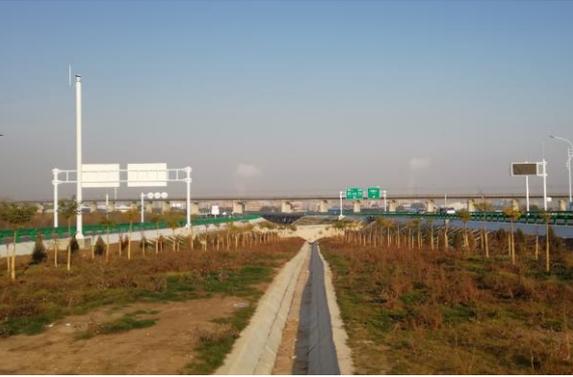
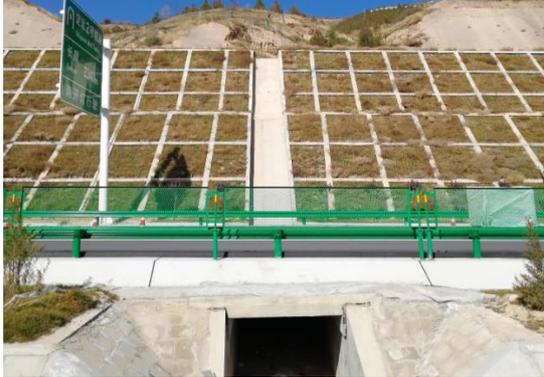
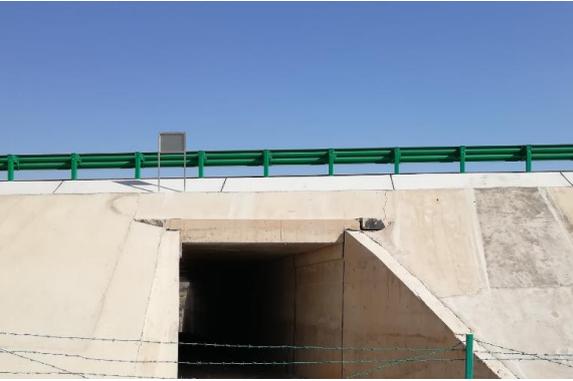
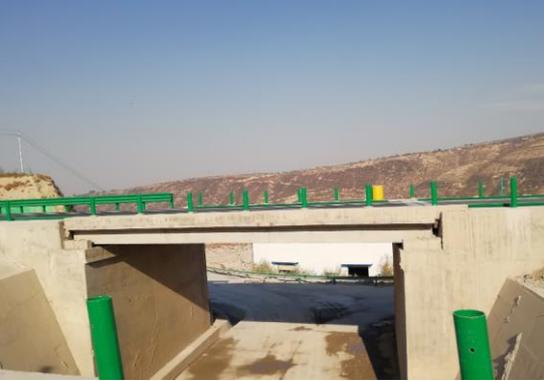
根据现场调查结果，项目建设充分考虑了沿线居民日常生产生活的便利需求及沿线公共服务设施的安全性，全线共设特大桥 2 座、大桥 18 座、涵洞 29 道、互通式立交 5 处、分离式立交 7 座，通道 21 道，天桥 6 座，竣工后达到平均每公里有 1.50 座可供人、车过往的横向通道和天桥，降低了公路建设对沿线居民的生产生活阻隔影响。经现场对沿线群众调查，本公路所设置的通道能够满足沿线两侧居民的正常往来和田间耕作，使公路产生的阻隔影响大大降低，同时建设单位还针对当地政府和群众的要求，对穿越村庄的通道进行了调整：为满足农村土地改造和农业机械化发展的要求，道路净高按 4.5~2.8m 考虑；同时考虑分布合理及农耕机械的通行，天桥桥面净宽度按 4.0m 考虑。沿线天桥、桥梁、通道、涵洞、立交现状见图 5.2-1。

<p>天桥建设情况示意图</p>	<p>大桥建设情况示意图</p>

<p>下穿兰新高铁示意图</p>	<p>涵洞建设情况示意图</p>

<p>涵洞建设情况示意图</p>	<p>涵洞建设情况示意图</p>

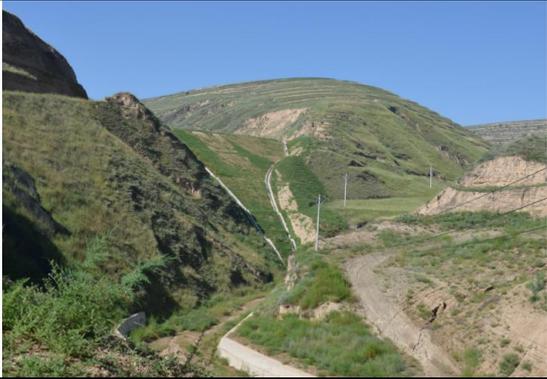
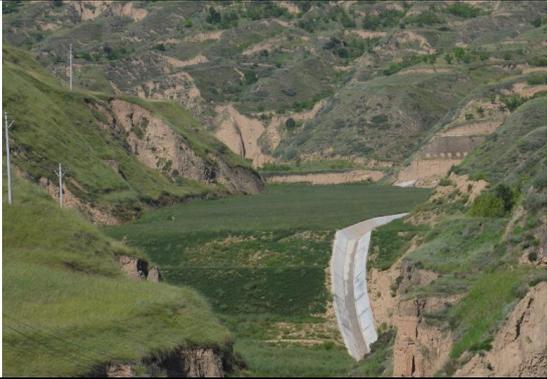
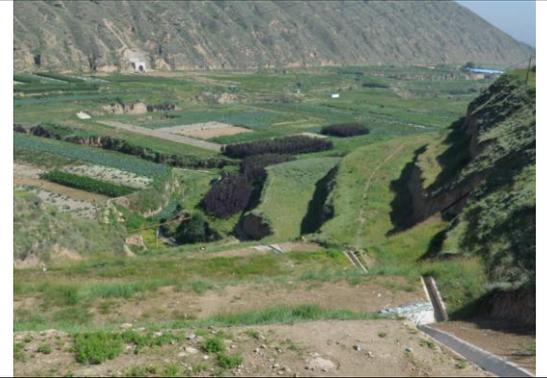
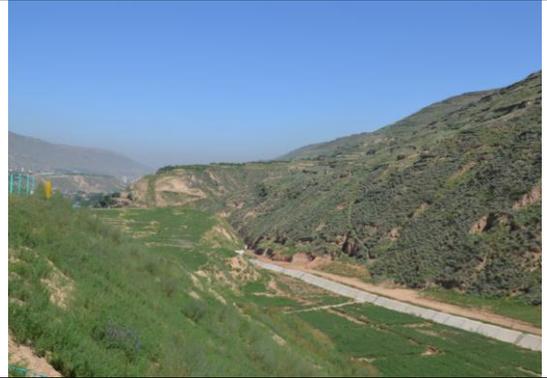
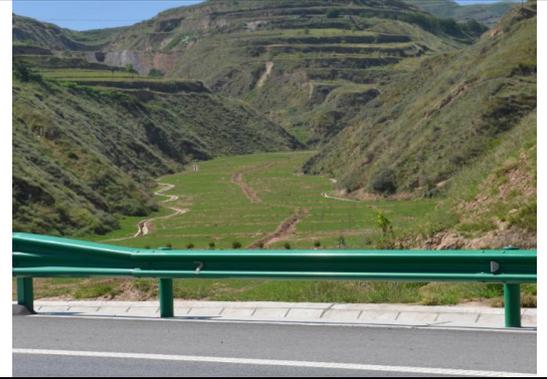
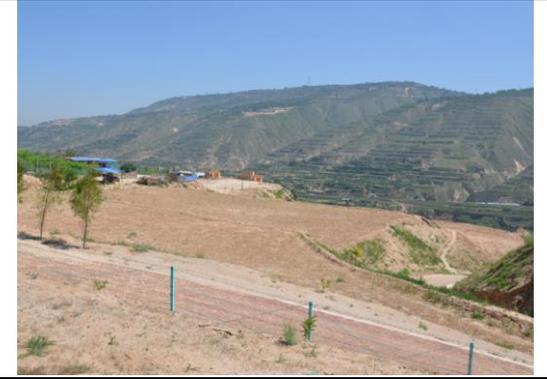
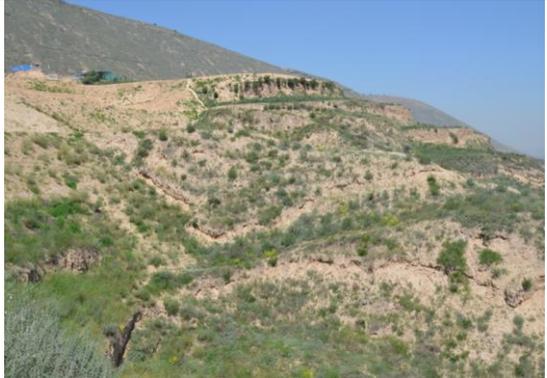
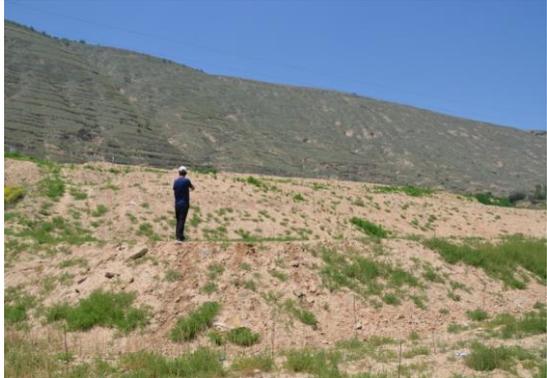
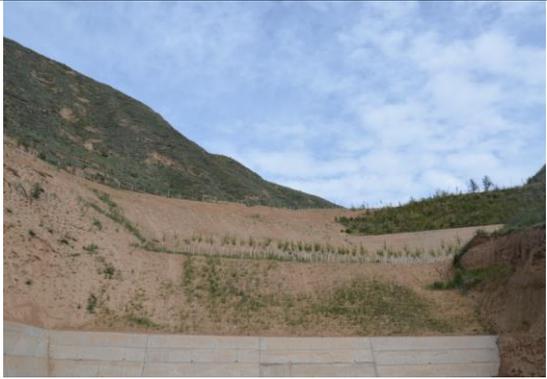
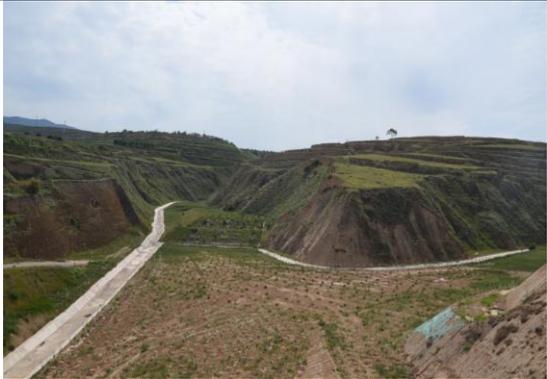
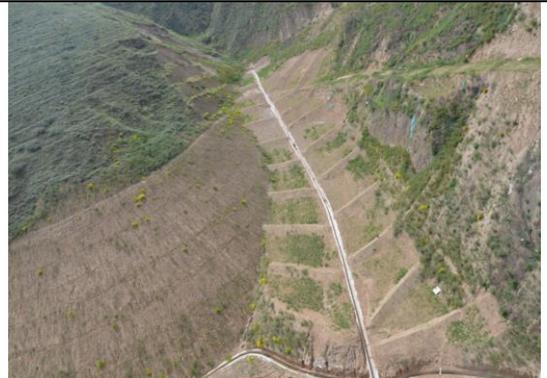
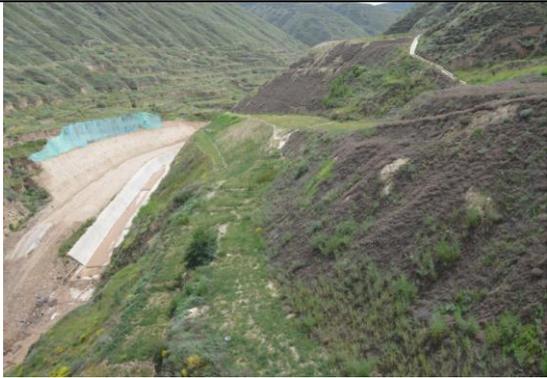
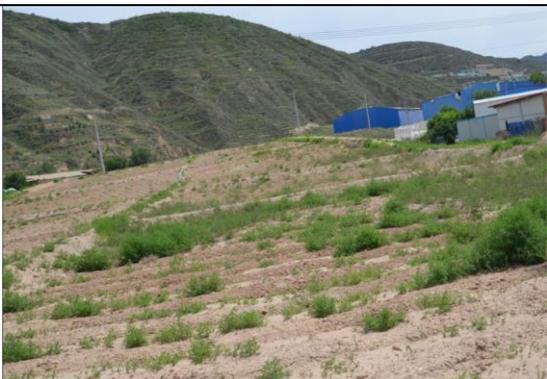
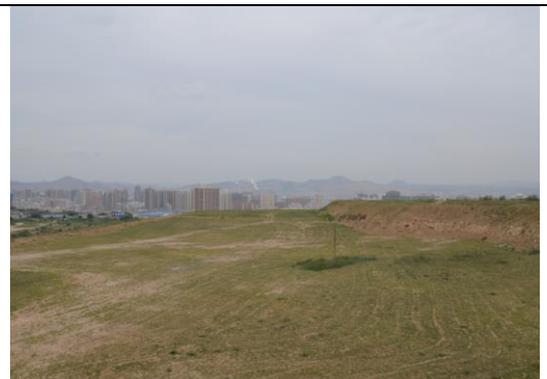
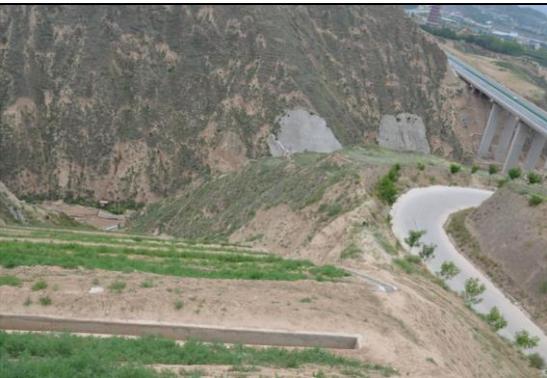
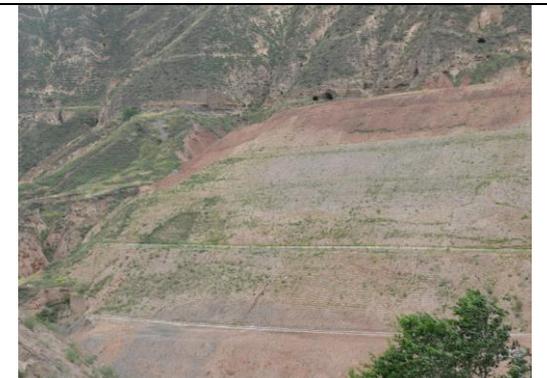
环评阶段共设置弃土场 22 处，占地面积 39.91hm²，均为荒沟。验收阶段，实际设弃土场数量为 24 处，占地面积 76.06hm²，均为荒沟，比环评阶段增加了 3 处，实际占地面积增加了 36.15hm²。由于本工程桥隧比较高，弃渣量较大，项目建设过程中通过优化设计，充分利用全线土石方的纵向调配利用，优化渣场选址及设计，有效降低了弃渣对周围生态环境的影响。环评阶段与验收阶段弃土场变化情况见表 6.4-1。沿线弃土场恢复效果见图 6.4-1。

1#弃土场恢复现状示意图	2#弃土场恢复现状示意图

3#弃土场恢复现状示意图	4#弃土场恢复现状示意图

5#弃土场恢复现状示意图	6#弃土场恢复现状示意图

7#弃土场恢复现状示意图	8#弃土场恢复现状示意图

9#弃土场恢复现状示意图	10#弃土场恢复现状示意图

11#弃土场恢复现状示意图	12#弃土场恢复现状示意图

13#弃土场恢复现状示意图	14#弃土场恢复现状示意图

15#弃土场恢复现状示意图	16#弃土场恢复现状示意图

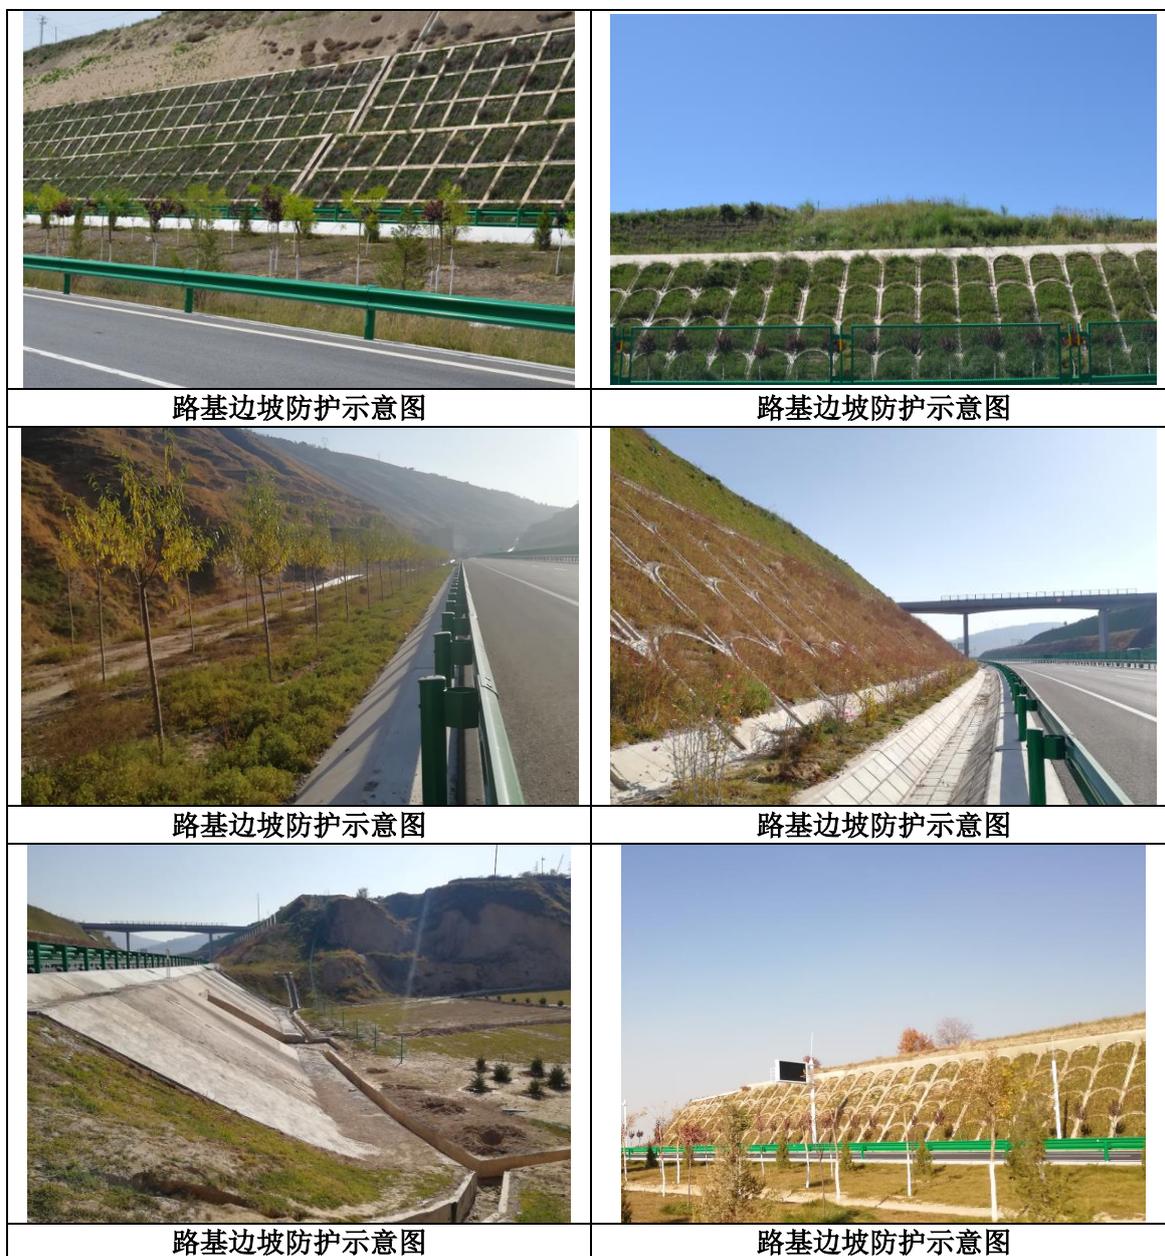
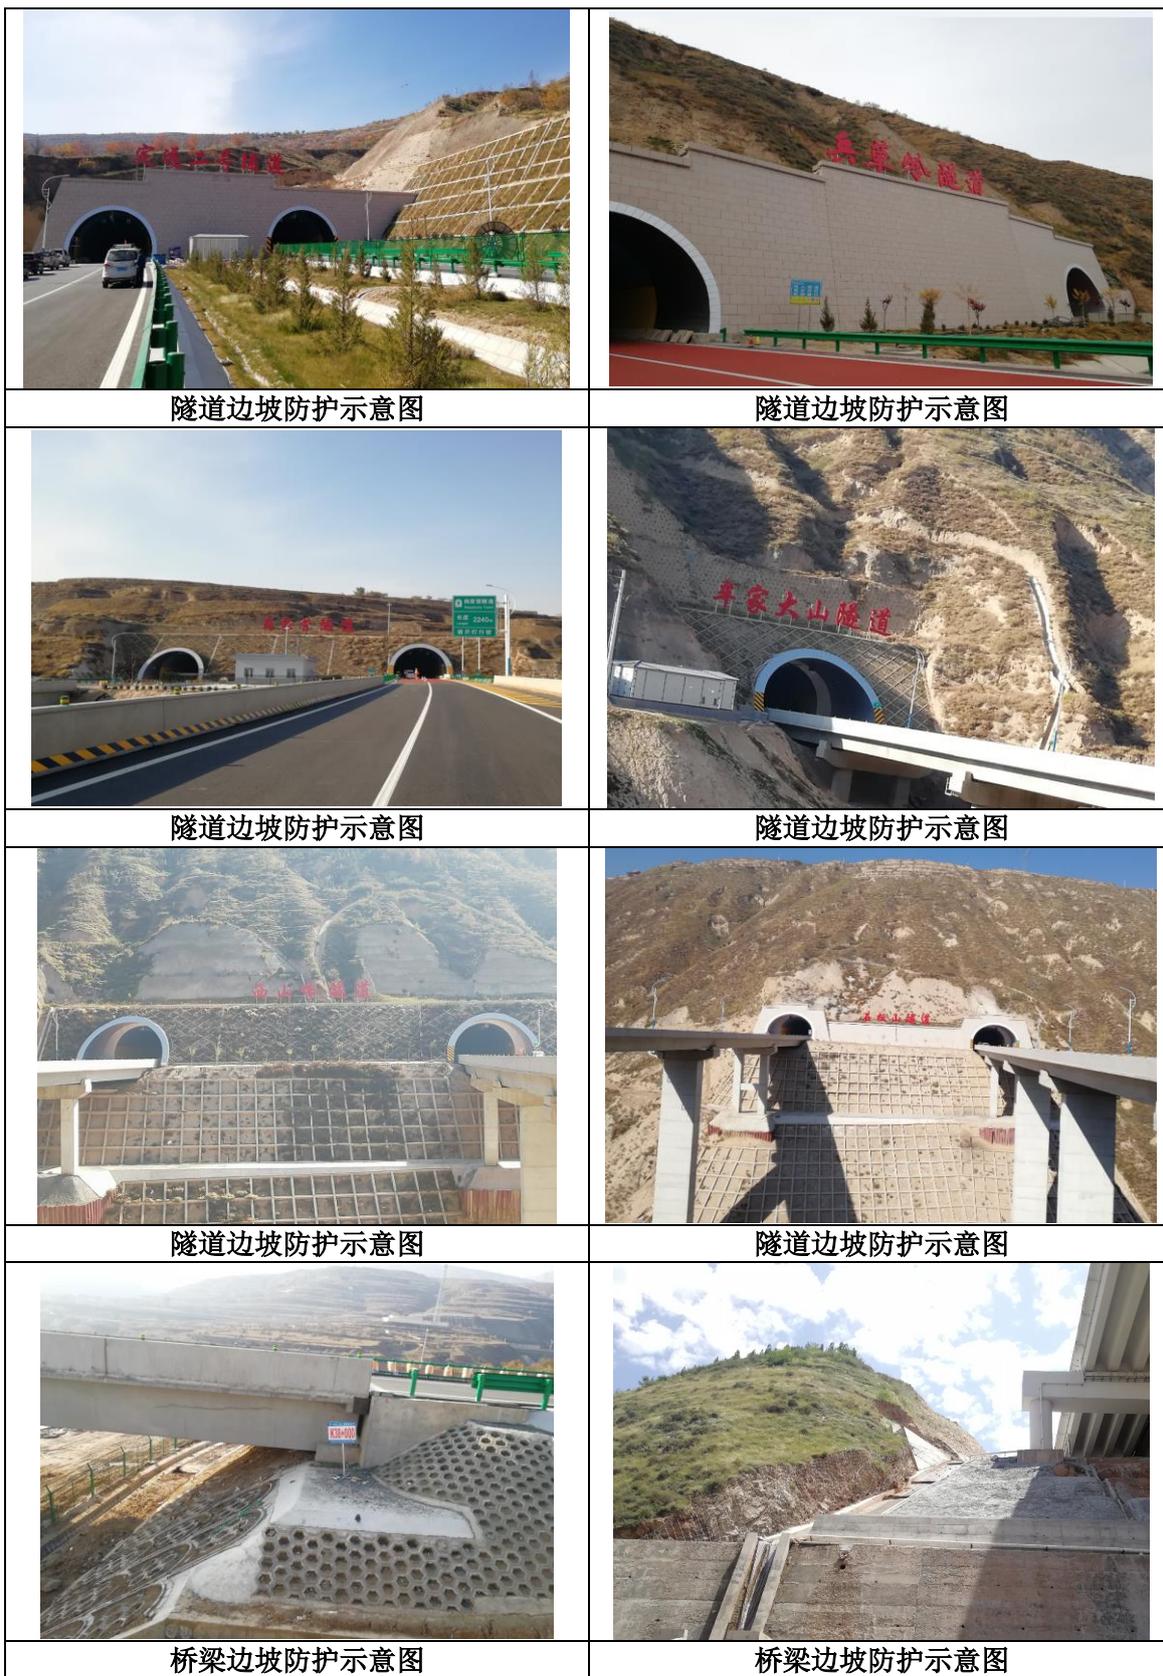
路基及桥梁边坡设置了浆砌片石护坡、混凝土预制块拱形骨架护坡、砂浆砌片石护面墙、砂浆砌片石挡土墙等边坡防护措施。

根据现场调查，公路边坡防护效果良好，有效地防止了路基边坡的水土流失。路基边坡防护效果见图 6.4-11。

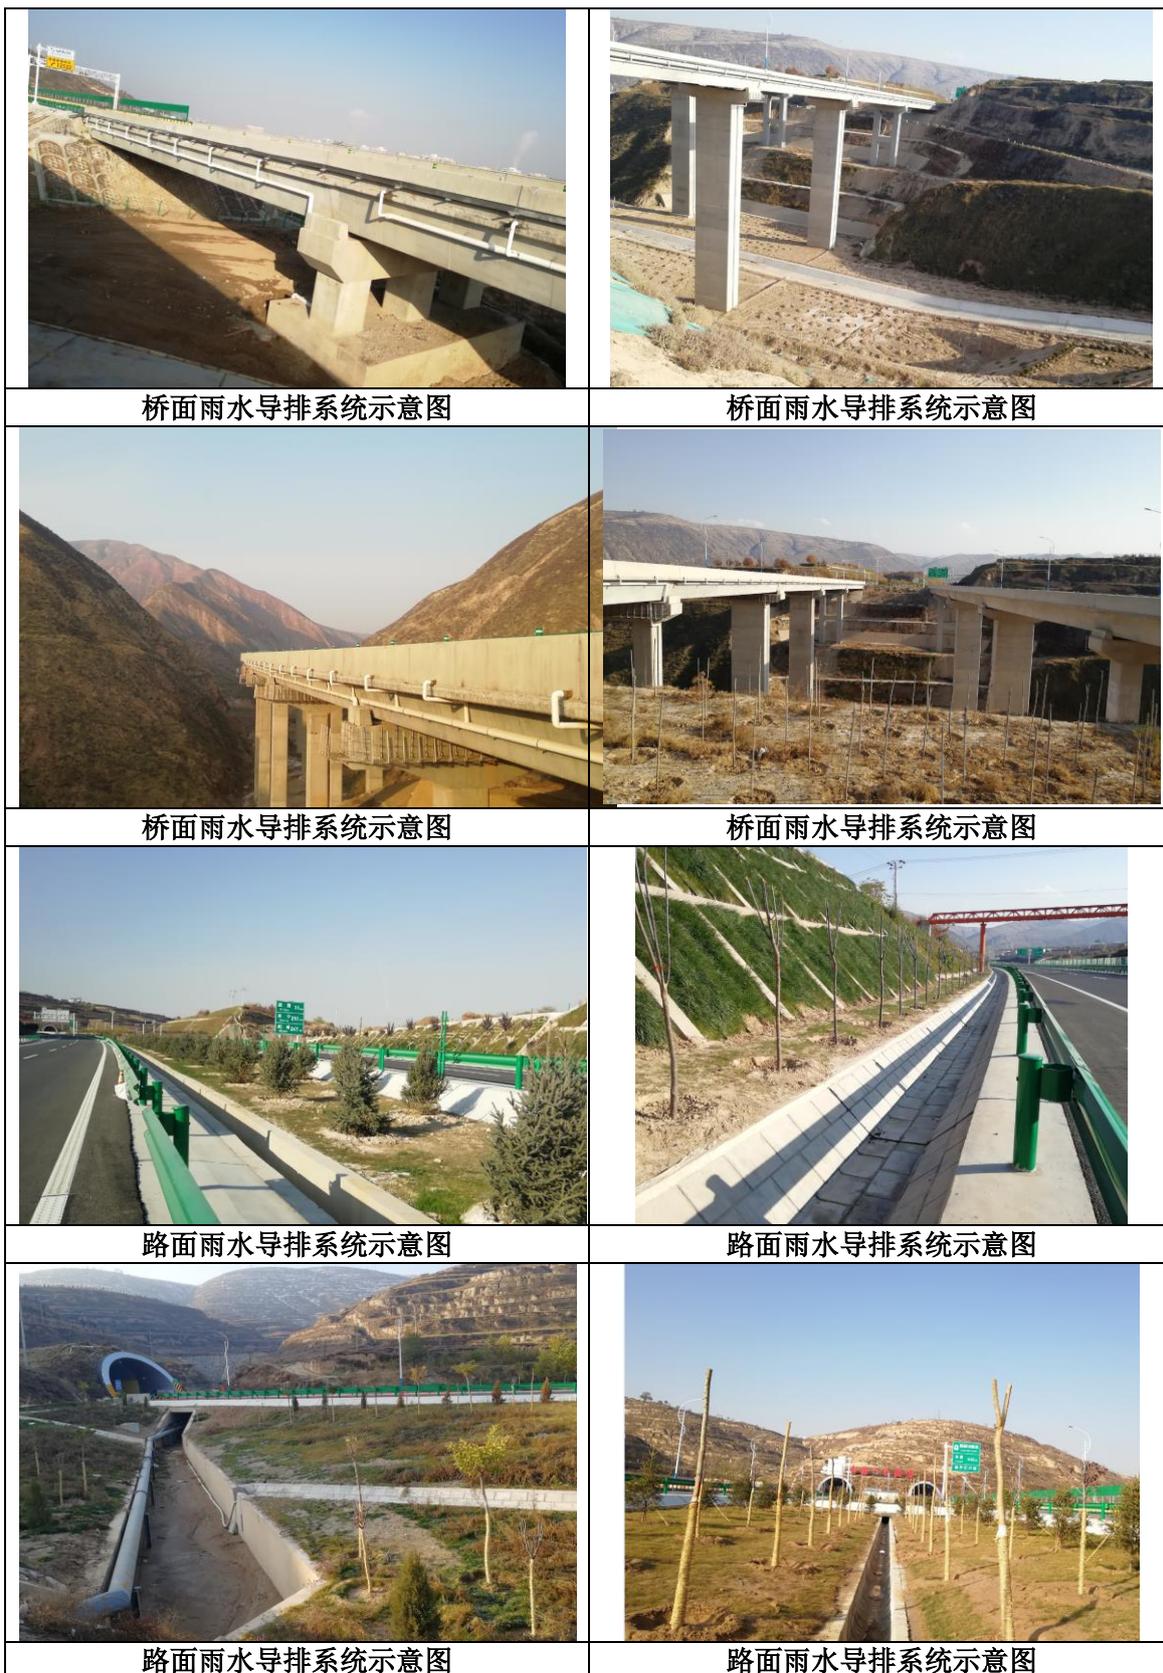
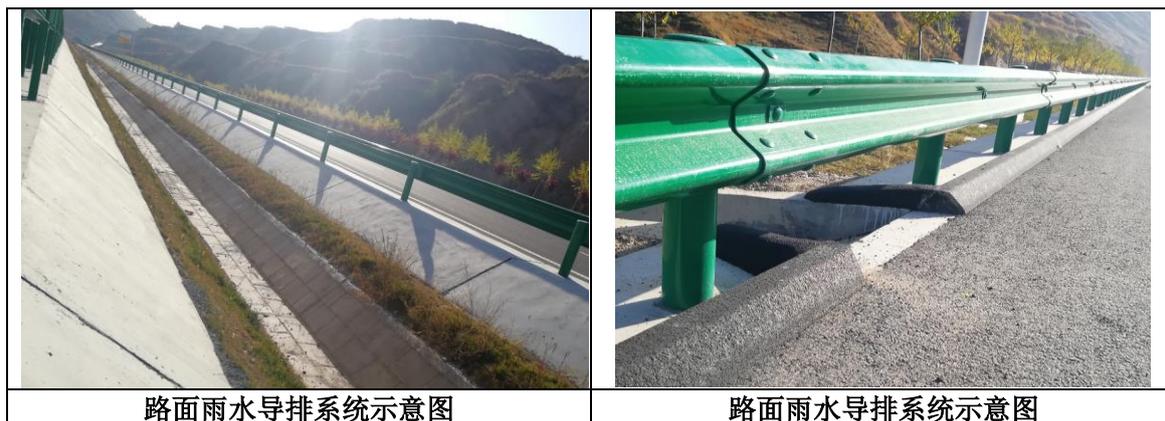
公路沿线排水设施见下图。

路面雨水导排系统示意图

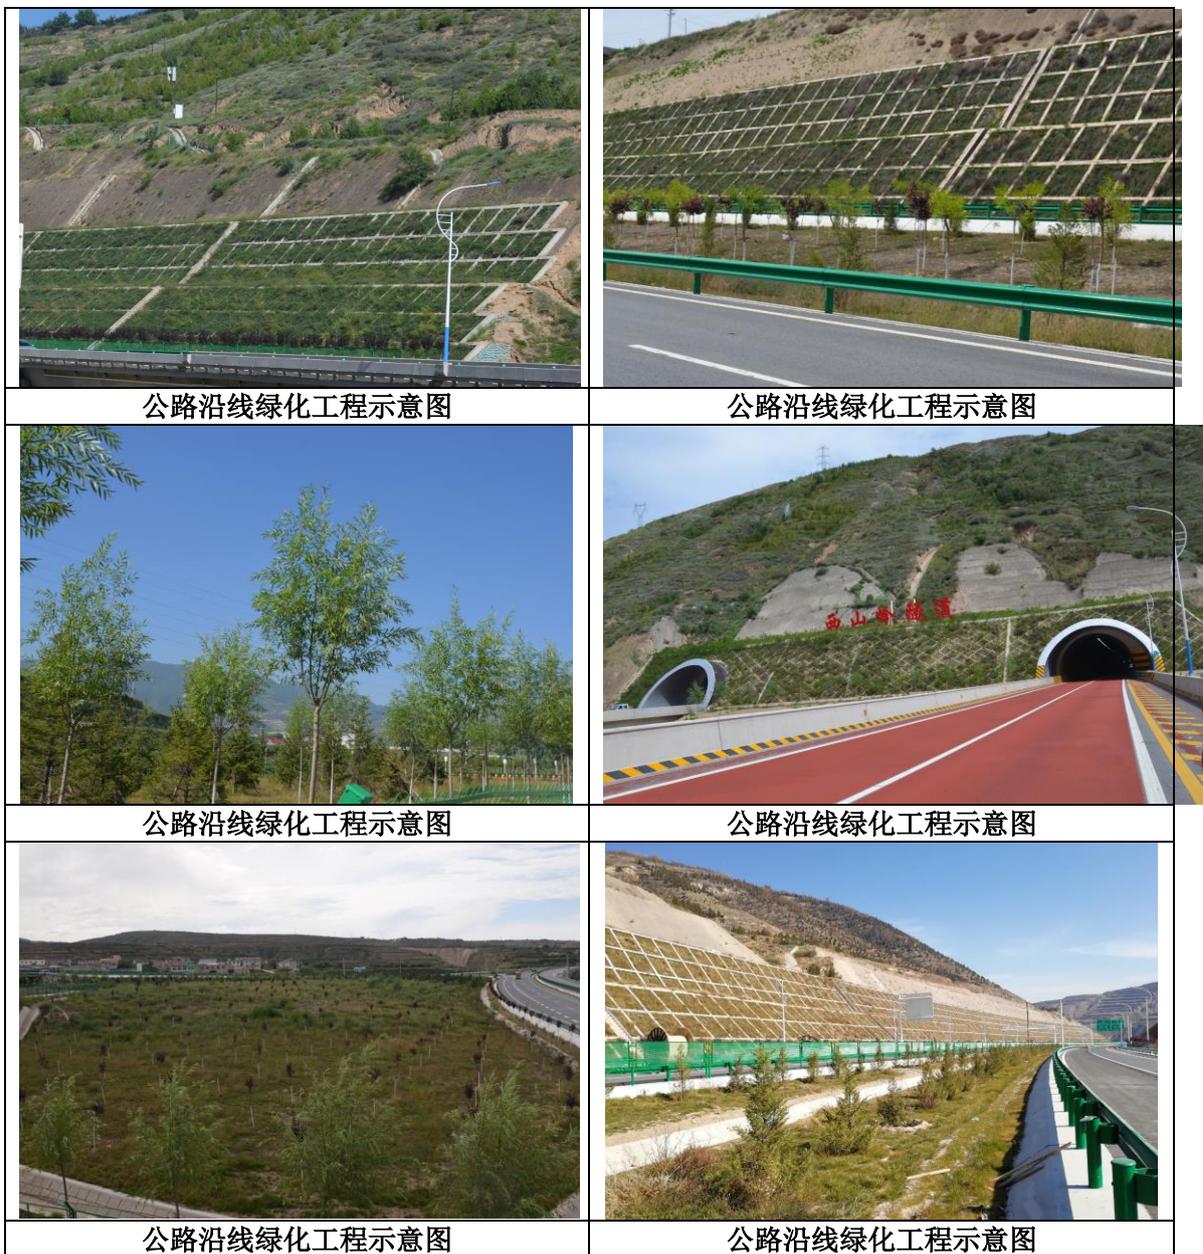
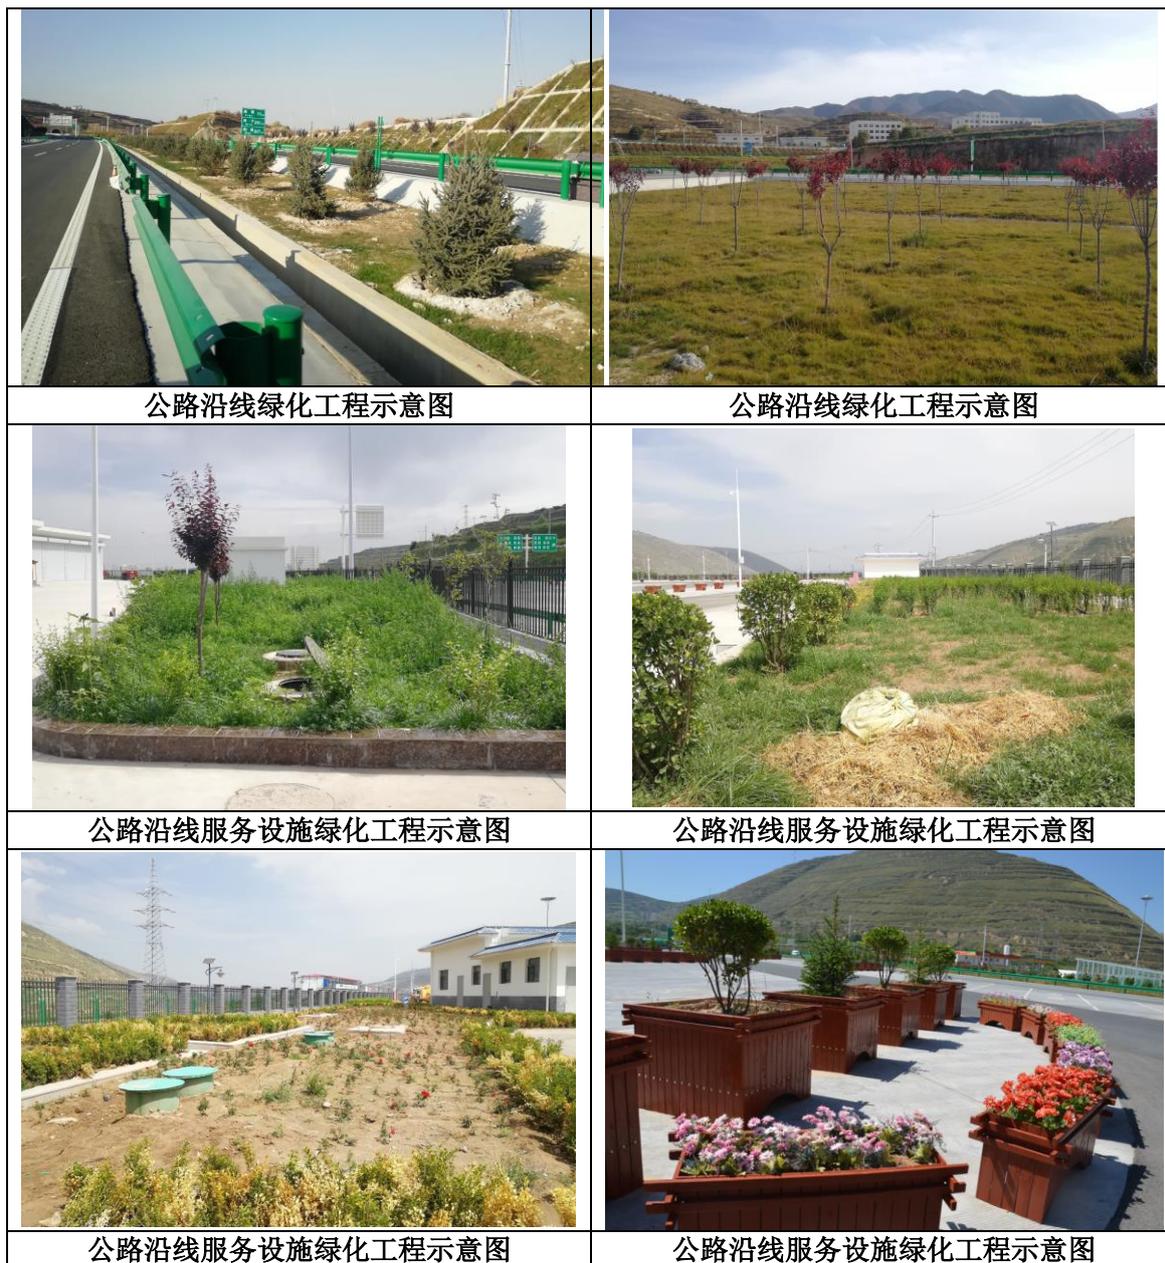
不但能够补偿本工程占地损失的植被，还可以形成良好的路域生态环境，为整条高速公路景观效果的营造与防治路域水土流失定了基础，同时延长公路寿命。沿线绿化工程现状见下图。

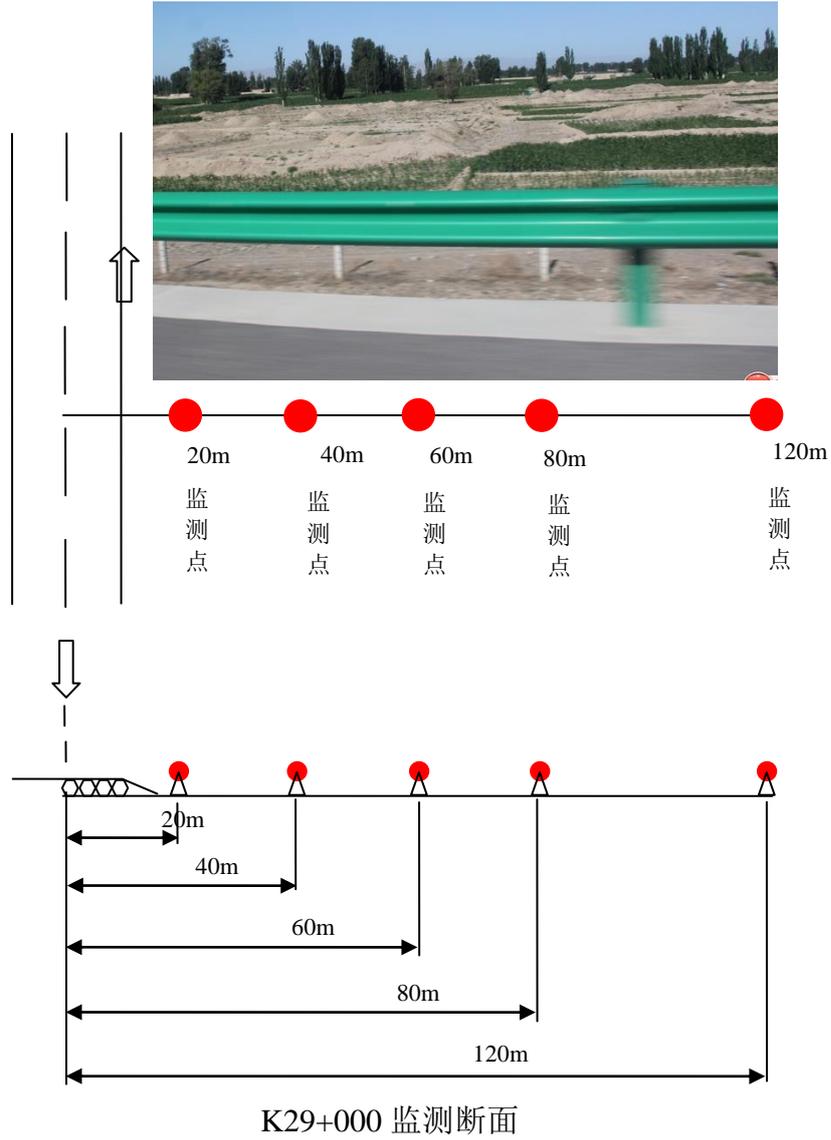
图 7.3-2 K29+000 噪声监测断面示意图

交通噪声衰减断面监测结果见表 7.3-2，噪声值随距离变化的曲线图见图 7.3-4。

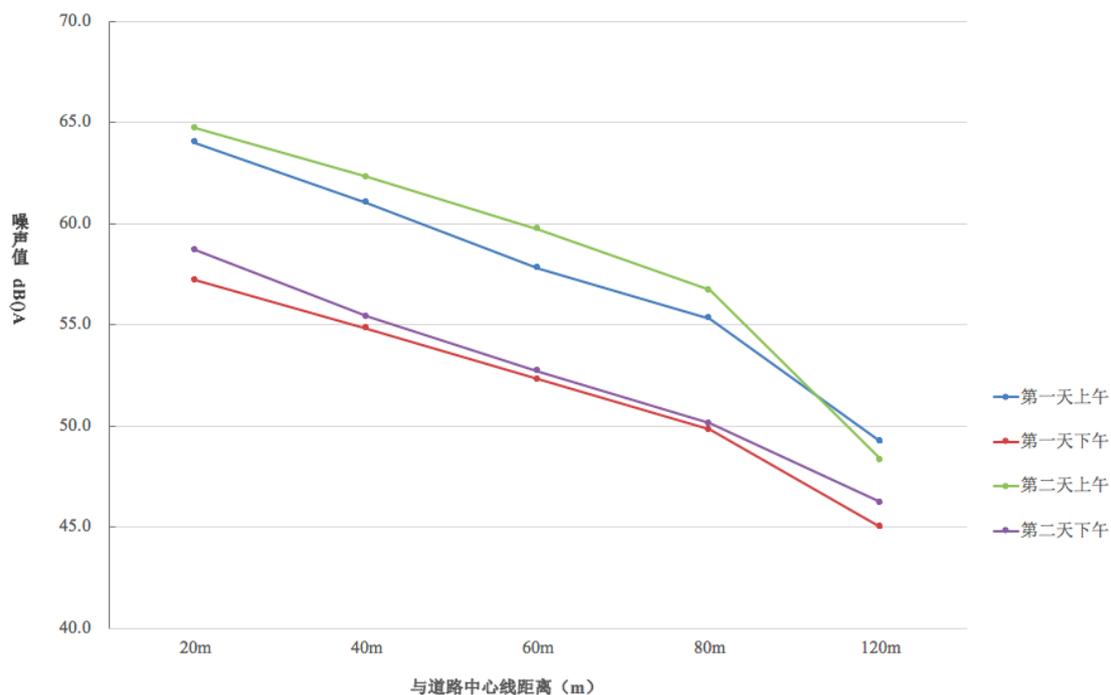
图 7.3-4 昼间噪声值随距离变化曲线示意图 (K29+000)

在现有公路交通量条件下，断面 K29+000 噪声值随距离衰减的一般规律为：

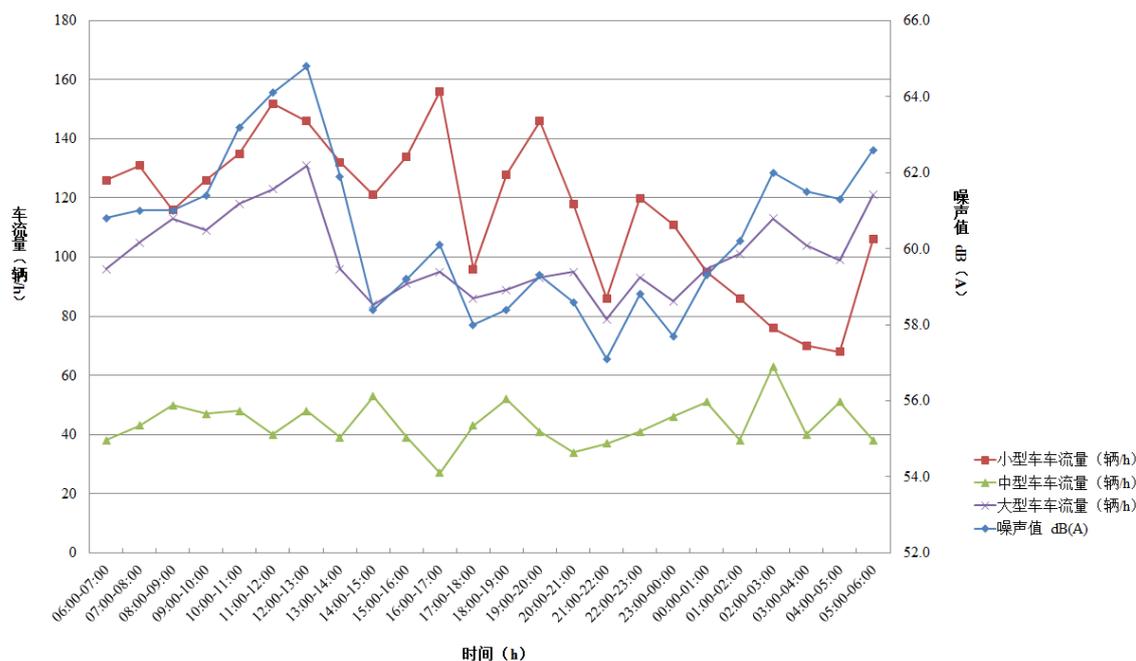
图 7.3-8 K29+000 距中心线 40m 处噪声值和交通量随时间变化趋势图

由图表可以看出：K29+000 断面 40m 处：

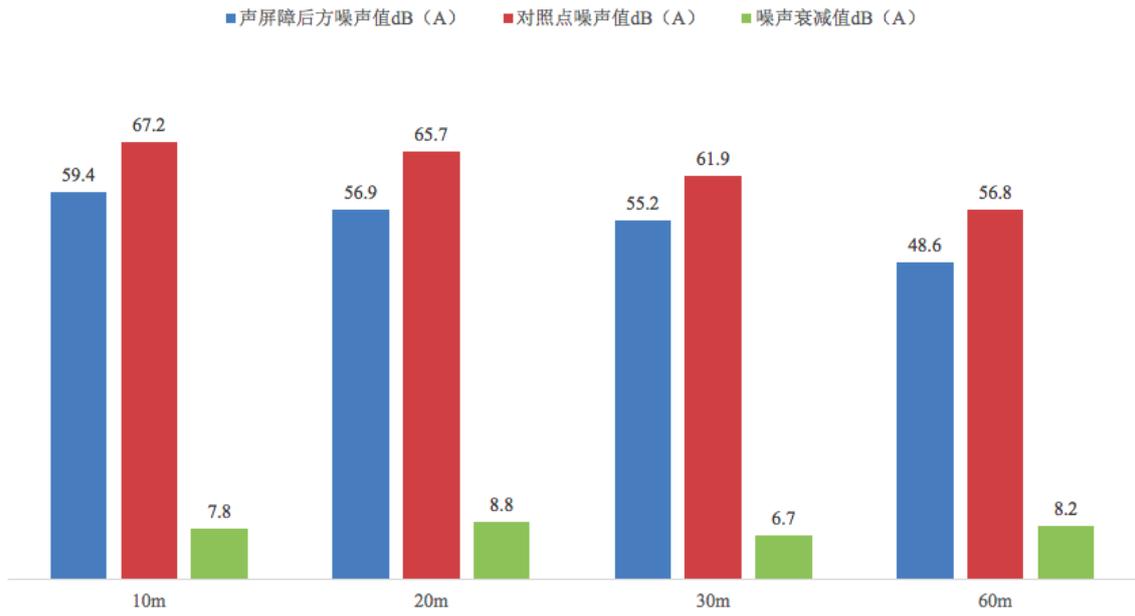
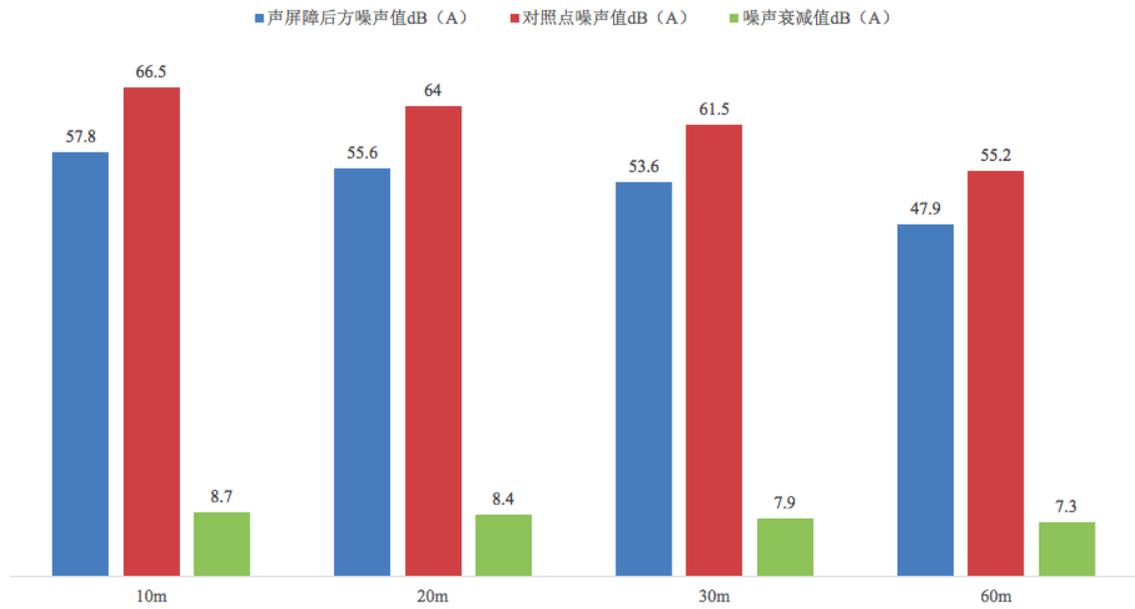
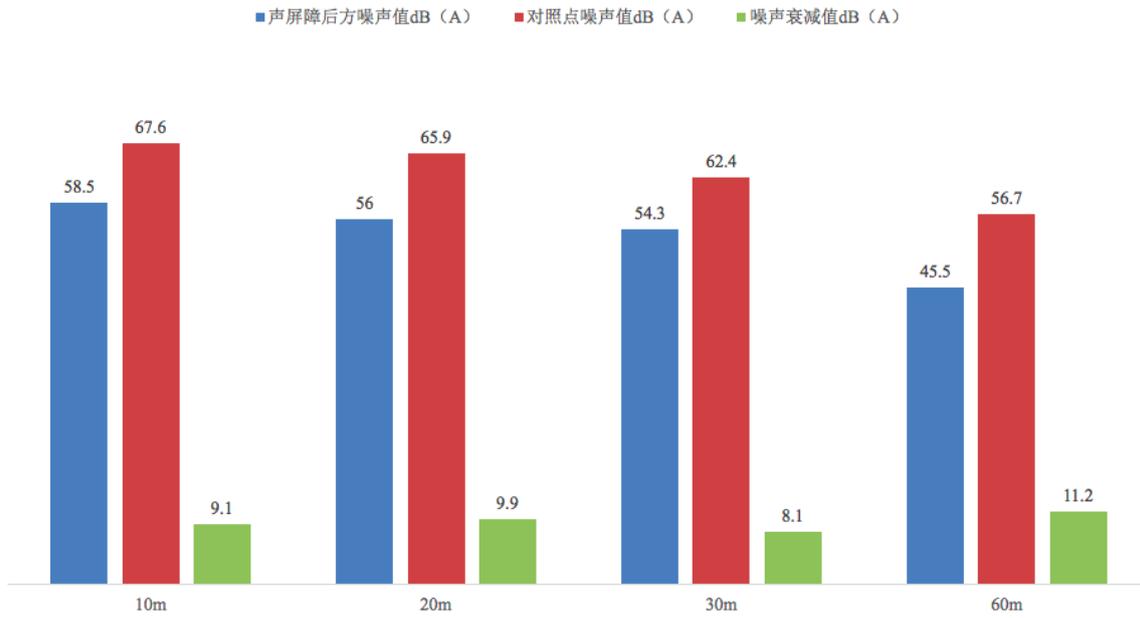
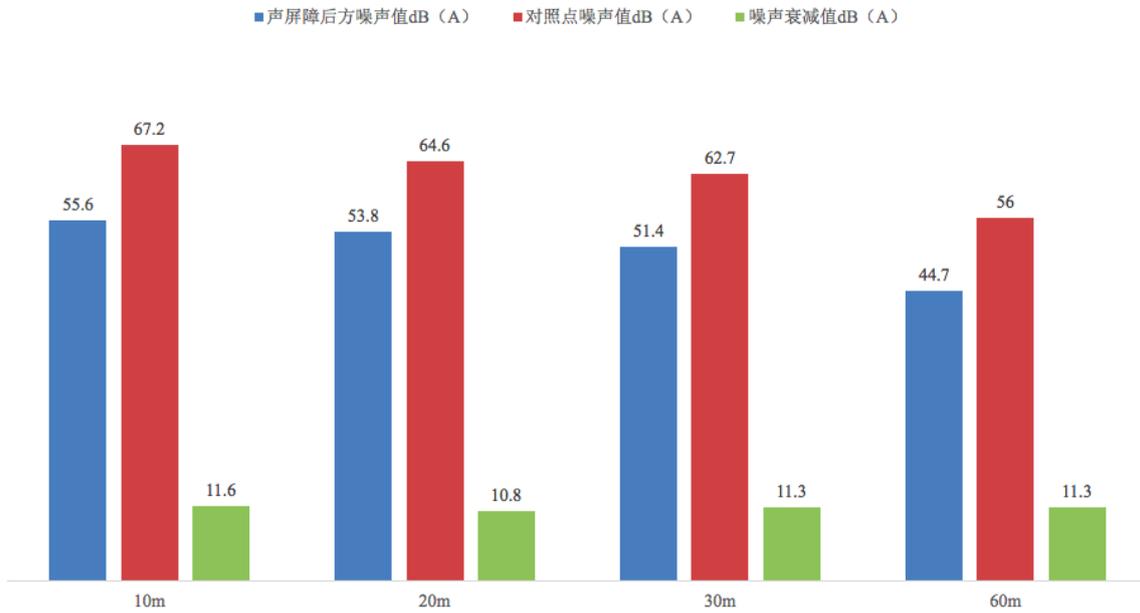
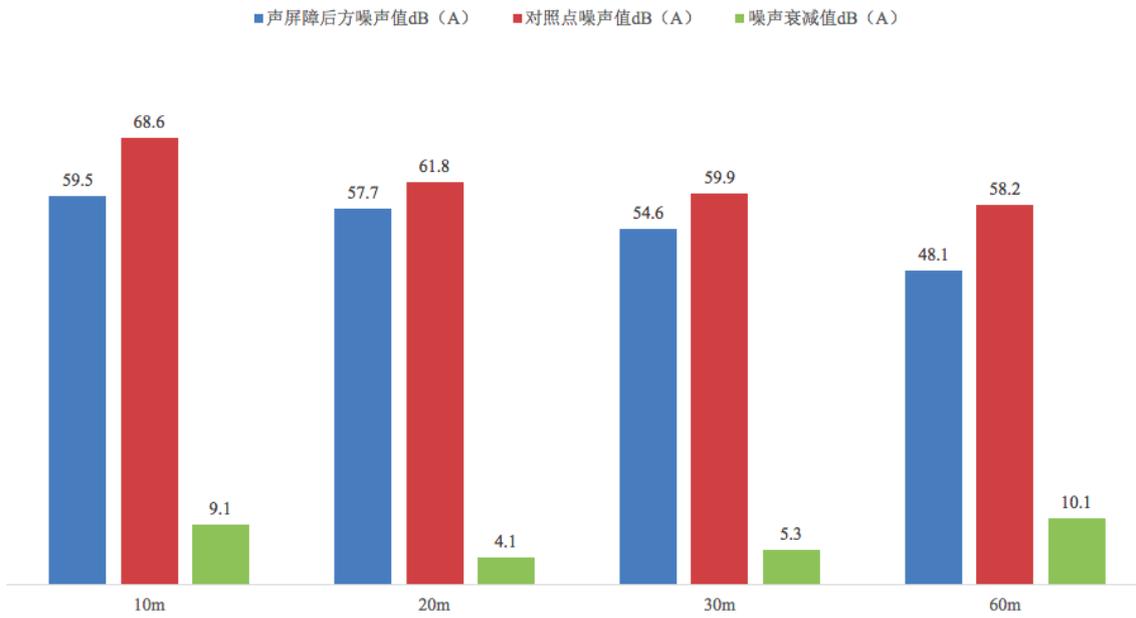
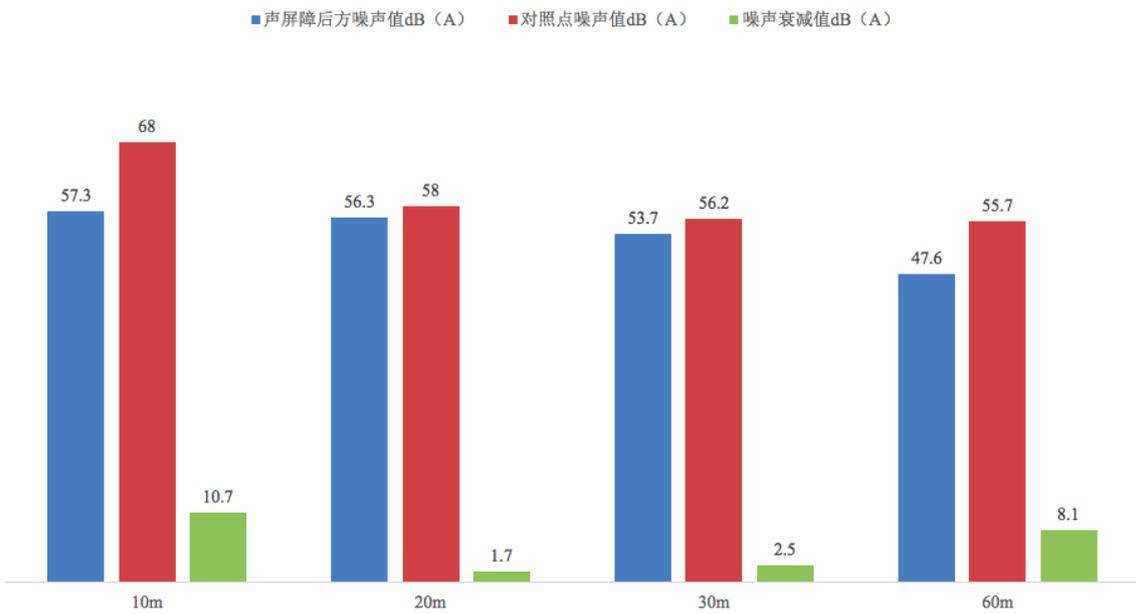
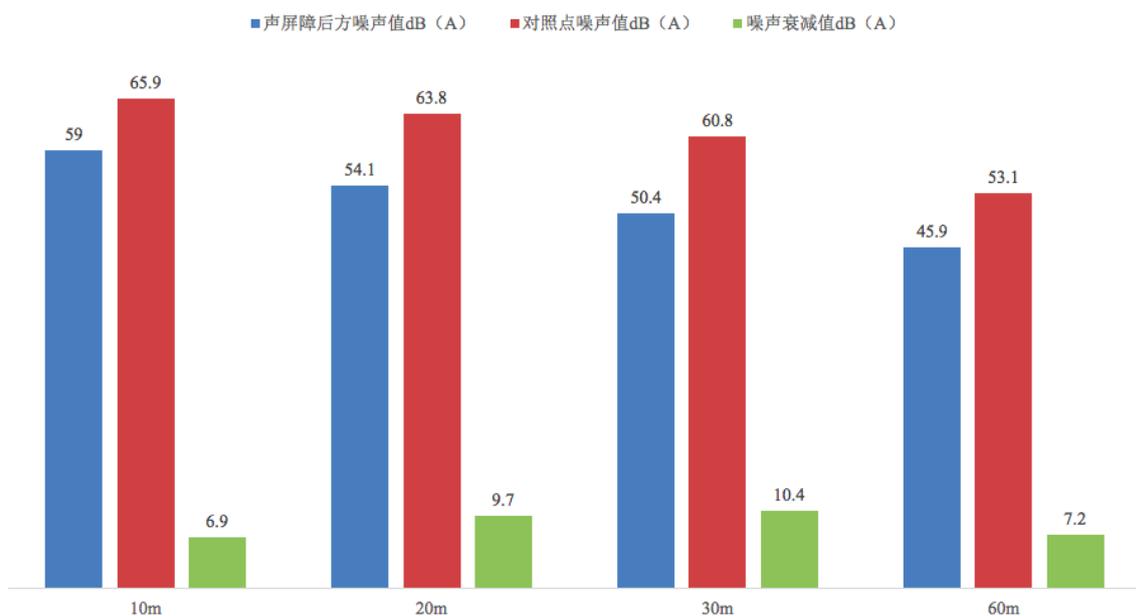
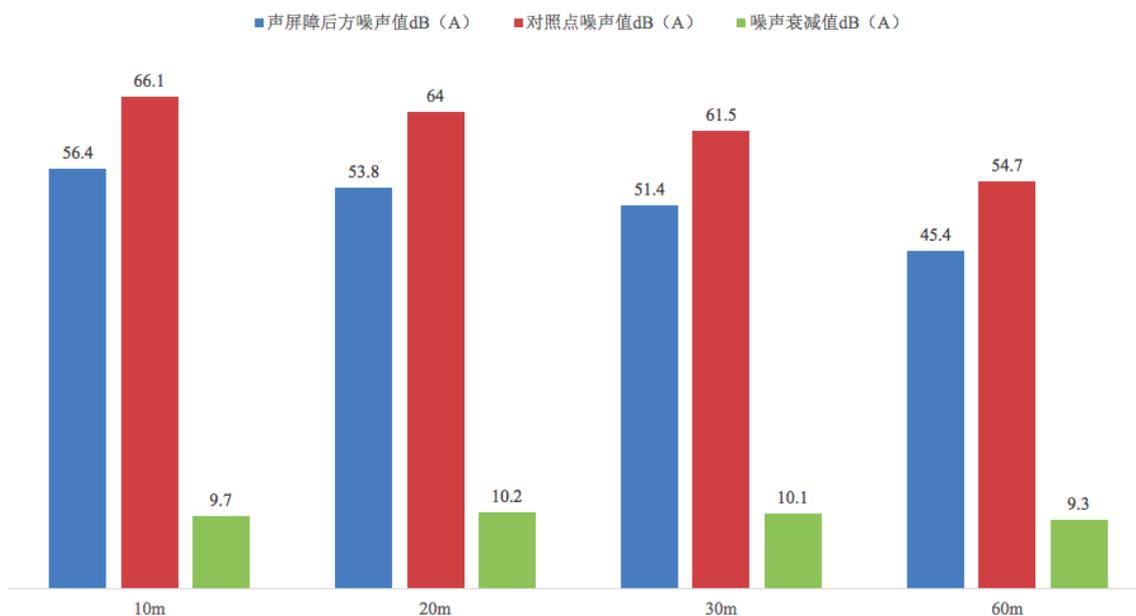
图 7.3-9 黄峪新区处第一天上午声屏障降噪效果示意图

图 7.3-10 黄峪新区处第一天下午声屏障降噪效果示意图

图 7.3-11 黄峪新区处第一天上半夜声屏障降噪效果示意图

图 7.3-12 黄峪新区处第一天下半夜声屏障降噪效果示意图

图 7.3-13 黄峪新区处第二天上午声屏障降噪效果示意图

图 7.3-14 黄峪新区处第二天下午声屏障降噪效果示意图

图 7.3-15 黄峪新区处第二天上半夜声屏障降噪效果示意图

图 7.3-16 黄峪新区处第二天下半夜声屏障降噪效果示意图
