连霍国道主干线兰州南绕城高速公路 竣工环境保护验收调查报告

(报批本)

编制日期：二〇一九年十一月

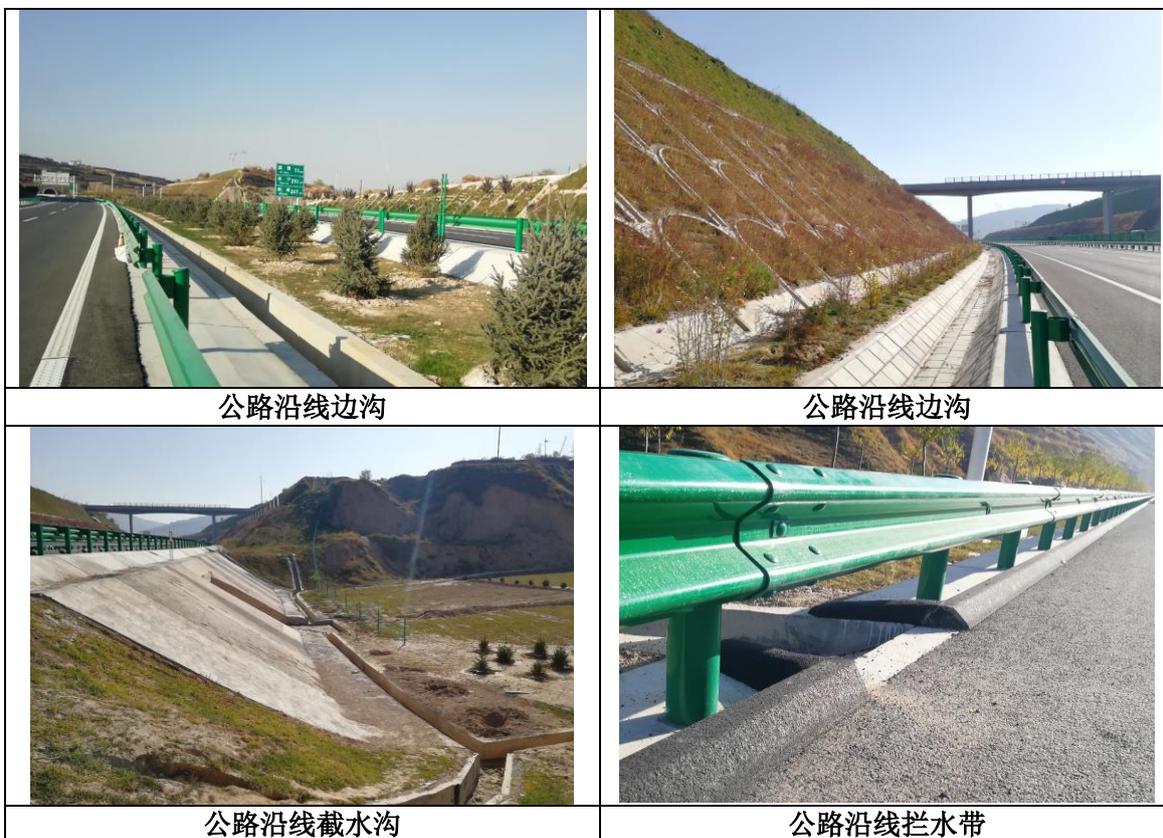
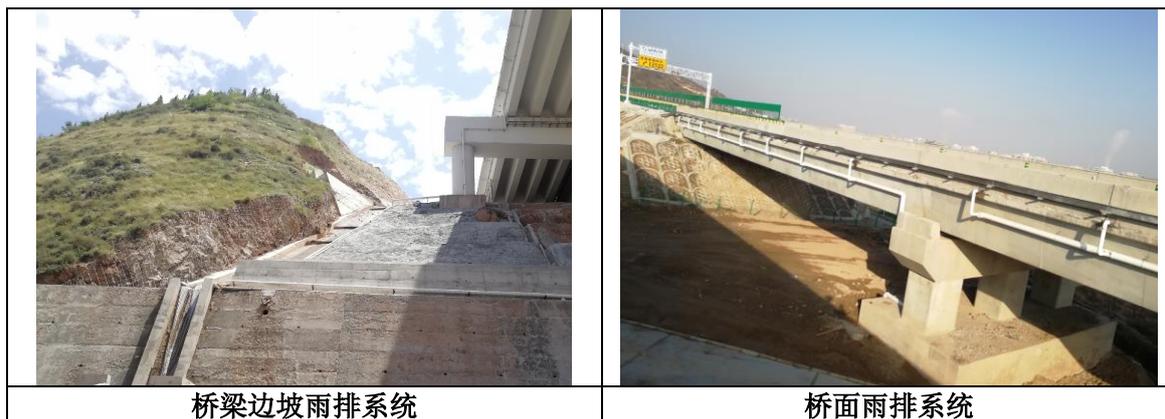
兰州南绕城高速公路跨越河流主要有雷坛河、宣家沟、黄河，雷坛河、宣家沟水环境执行《地表水环境质量标准》(GB3838-2002) III类标准，黄河水环境执行《地表水环境质量标准》(GB3838-2002) II类标准。公路沿线根据实际情况设置了截水沟、边沟、排水沟、急流槽等排水系统，未出现桥面雨水和路面雨水漫流现象。公路沿线桥面及路面雨水排水系统见图 8.3-1~8.3-6。

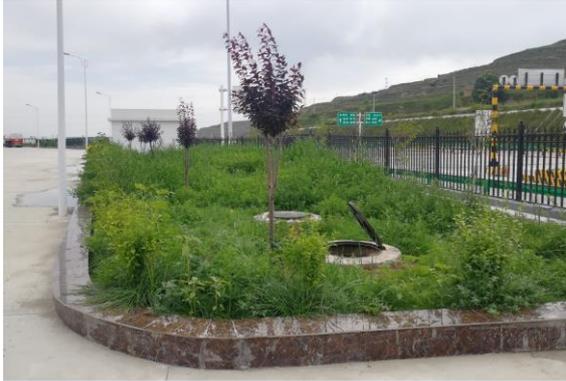
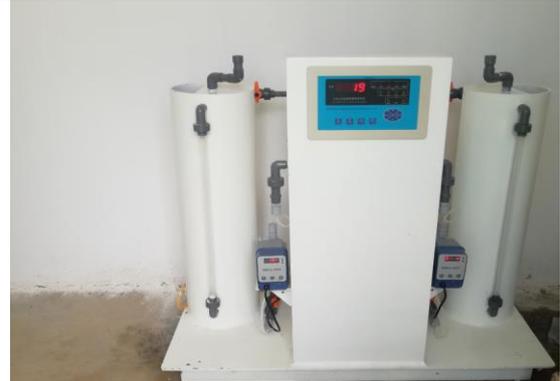
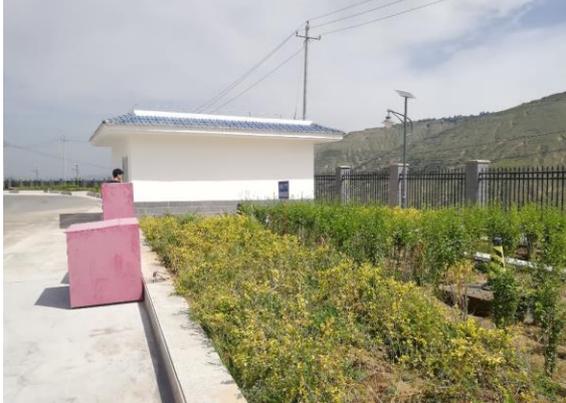
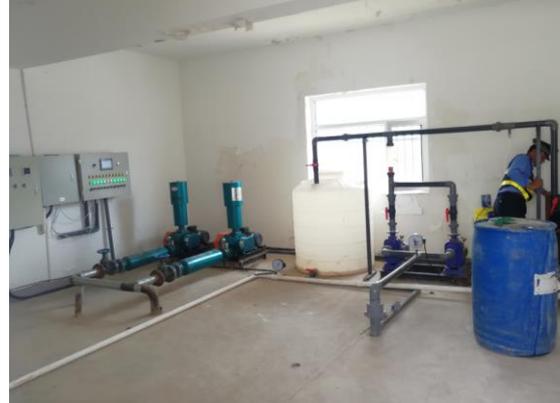
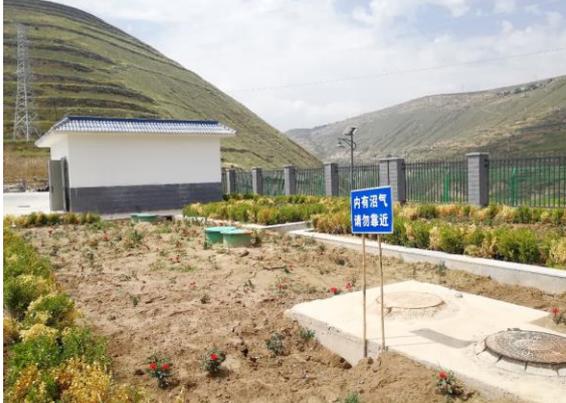
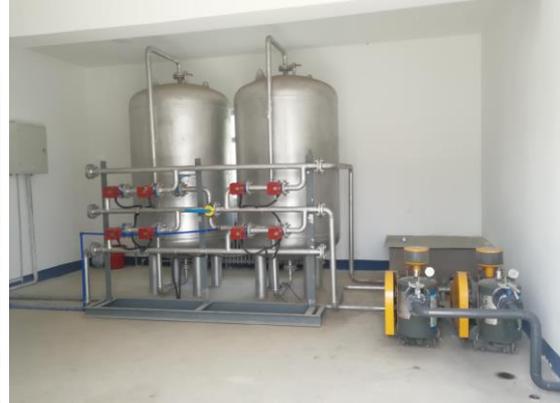
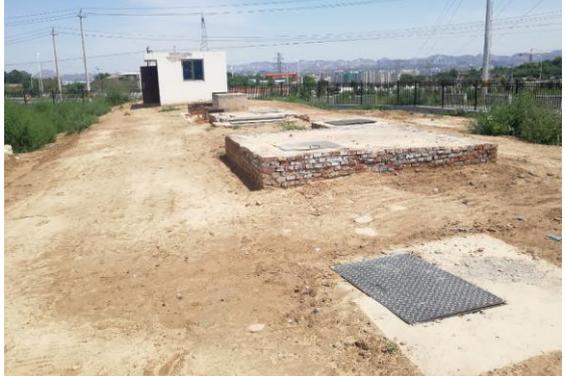
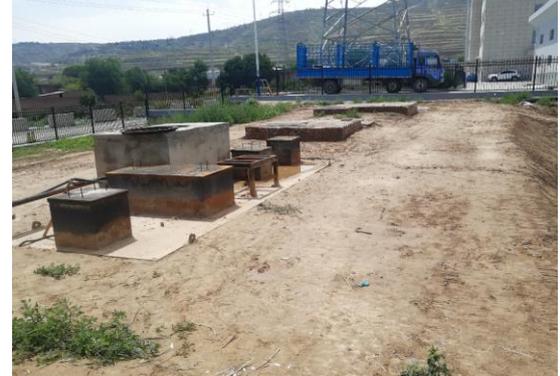
序号	设施名称	桩号	人员编制 (人)	处理设施	设计污水处理量 (t/h)	污水排放去向
1	和平匝道收费站	K7+250	170	地埋式一体化污水处理装置	5	站内绿化
2	兰州南服务区	K16+200	80	地埋式一体化污水处理装置	8	服务区绿化
3	西固收费站	K37+500	30	地埋式一体化污水处理装置	4	站内绿化

<p>和平匝道收费站污水处理系统</p>	<p>和平匝道收费站污水处理系统</p>

<p>兰州南服务区（北侧）污水处理系统</p>	<p>兰州南服务区（北侧）污水处理系统</p>

<p>兰州南服务区（南侧）污水处理系统</p>	<p>兰州南服务区（南侧）污水处理系统</p>

<p>西固收费站污水处理系统</p>	<p>西固收费站污水处理系统</p>

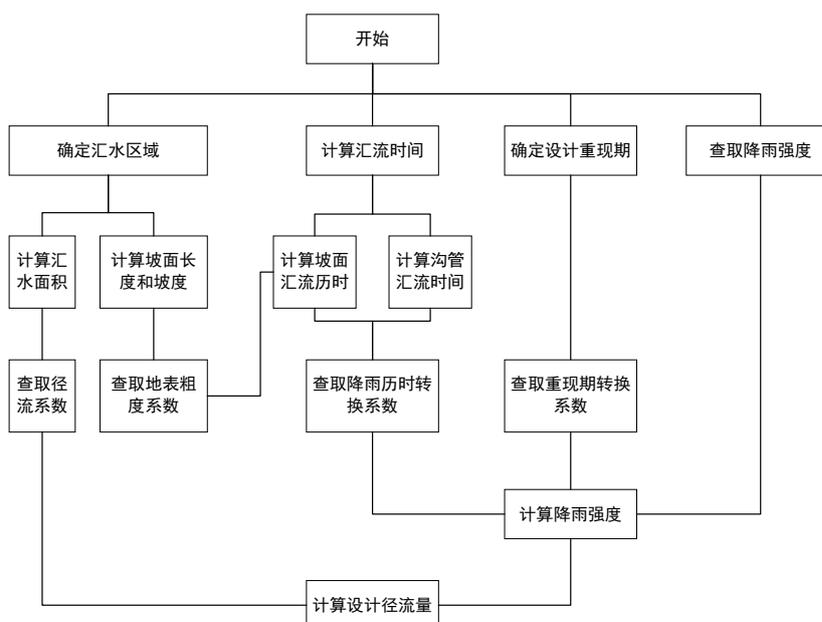
图 8.3-3 设计径流量计算过程示意图

由于降雨初期，雨水溶解了空气中的大量酸性气体、汽车尾气、工厂废气等污染性气体，降落地面后，又由于冲刷屋面、沥青混凝土道路等，使得前期雨水中含有大量的污染物质，前期雨水的污染程度较高，易给水环境造成一定程度的污染。目前中国常见的运输液态危化品的车辆包括运输油品的槽罐车和化工液体运输车，容积一般在 30m³ 以下，国外对油罐车发生事故时不同泄漏量的概率研究结果表明，一般事故造成的泄漏量多在几个立方。排水设施所需排泄的设计径流量为 Q，计算过程见图 8.3-3。

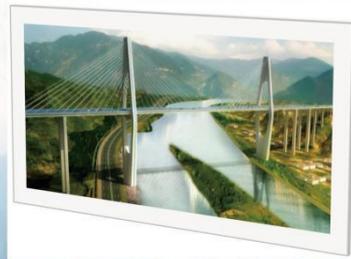
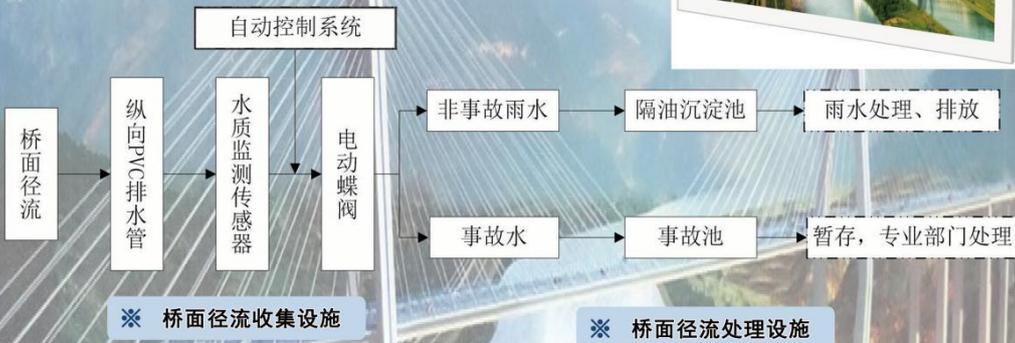
桥面径流监测预警系统

桥面径流智能处理技术是为避免桥面径流及危险化学品泄漏对兰州西固黄河大桥敏感水体的污染，对全桥面径流进行封闭处理，引出桥体范围并设置桥面径流净化与事故应急池进行处理。主要包括危险化学品事故泄漏应急收集和正常降雨条件下的初期雨水径流收集。

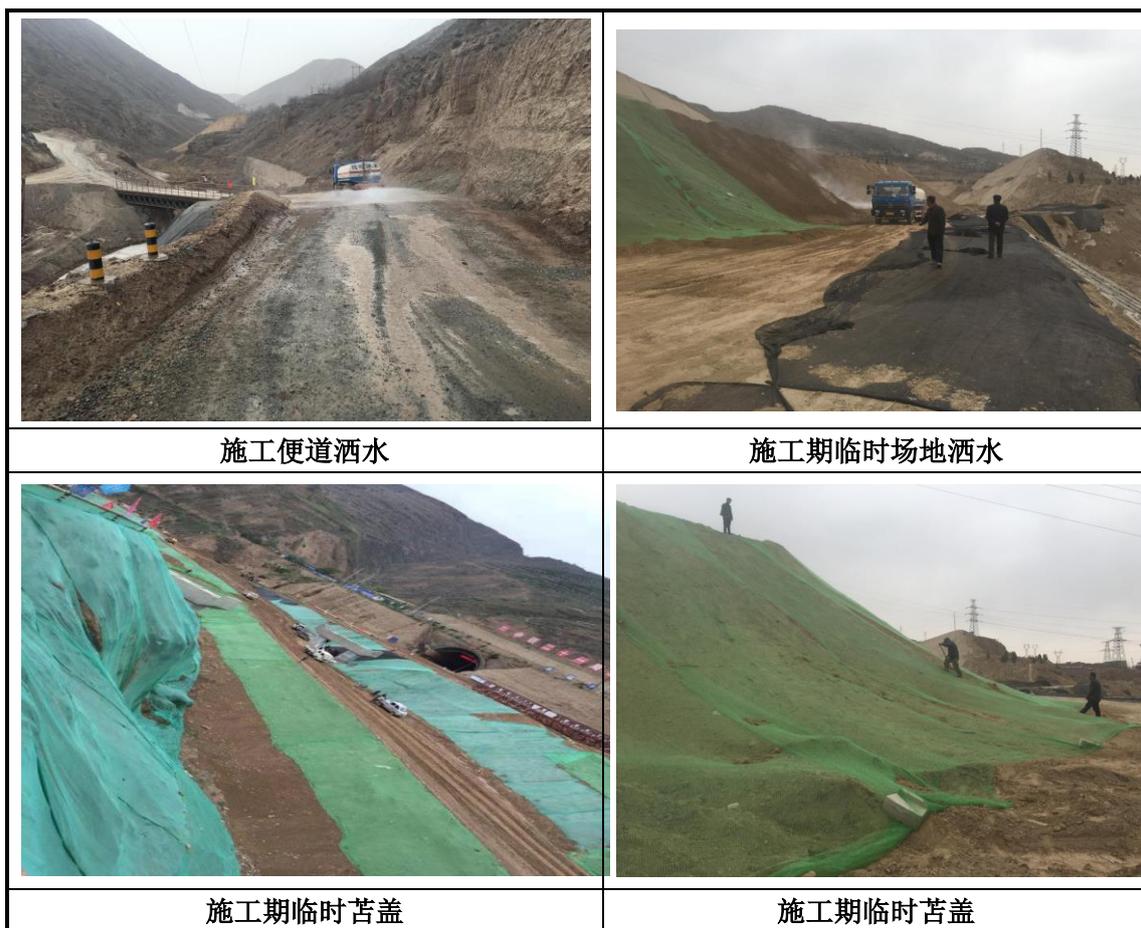
(5) 施工期共设置了 2 处沥青集中拌合站，搅拌设备及工艺均采用国际先进设施，搅拌设备均采取了密闭措施，有效降低了无组织挥发性有机废气的排放。2 处沥青拌合站周围 1000m 范围内无居民区等大气环境保护目标。搅拌站工作人员均按设备操作规程安全作业，均按要求配备了口罩、手套、工服、风镜等劳保用品，有效保护了工作人员作业安全与健康。

工程施工期扬尘防治措施见图 9.1-1。

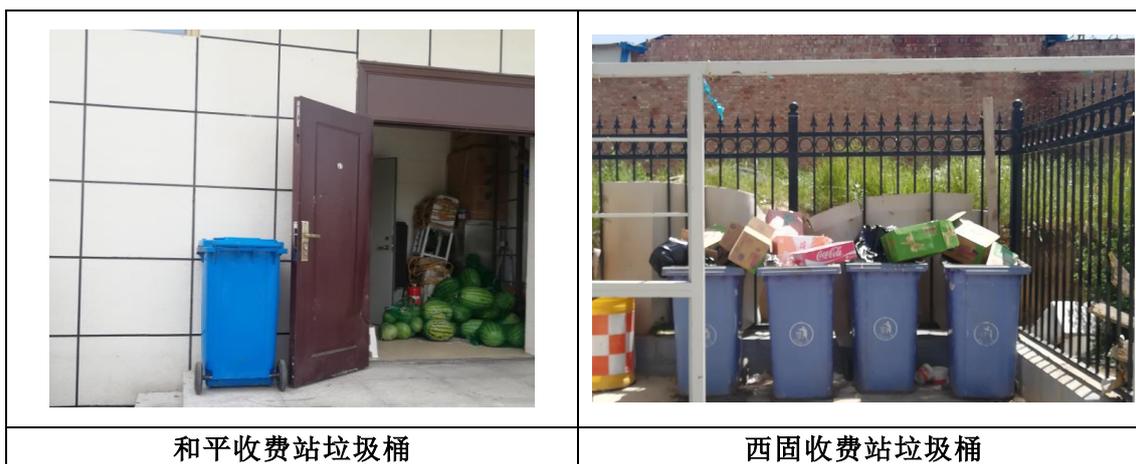
调查显示，兰州南绕城高速公路沿线服务设施每年产生的生活垃圾量约为 5.1t。和平收费站、兰州南服务区和西固收费站生活垃圾全部采用垃圾桶进行收集，每天由工作人员清运至城区就近生活垃圾收集池卫生处置。沿线服务设施所设垃圾箱及垃圾池见图 9.2-1~图 9.2-2。

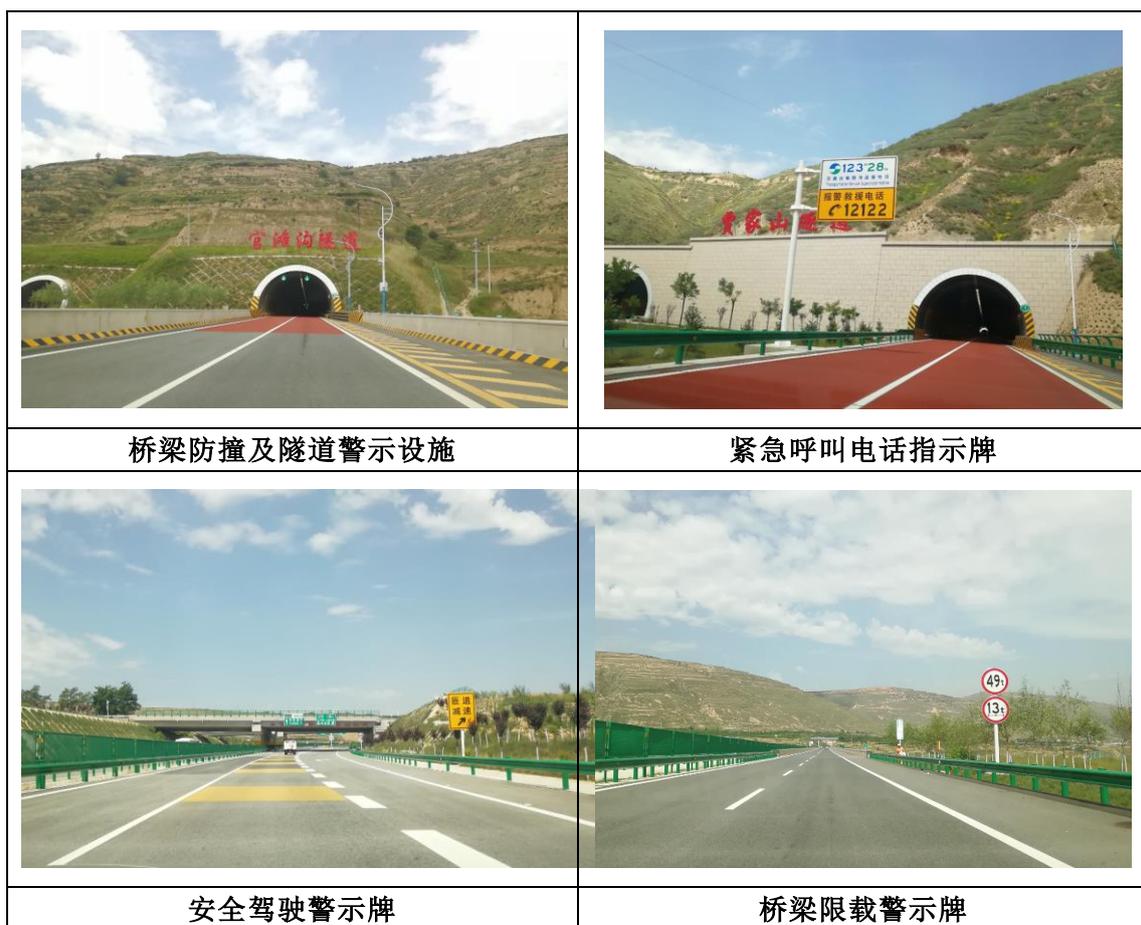
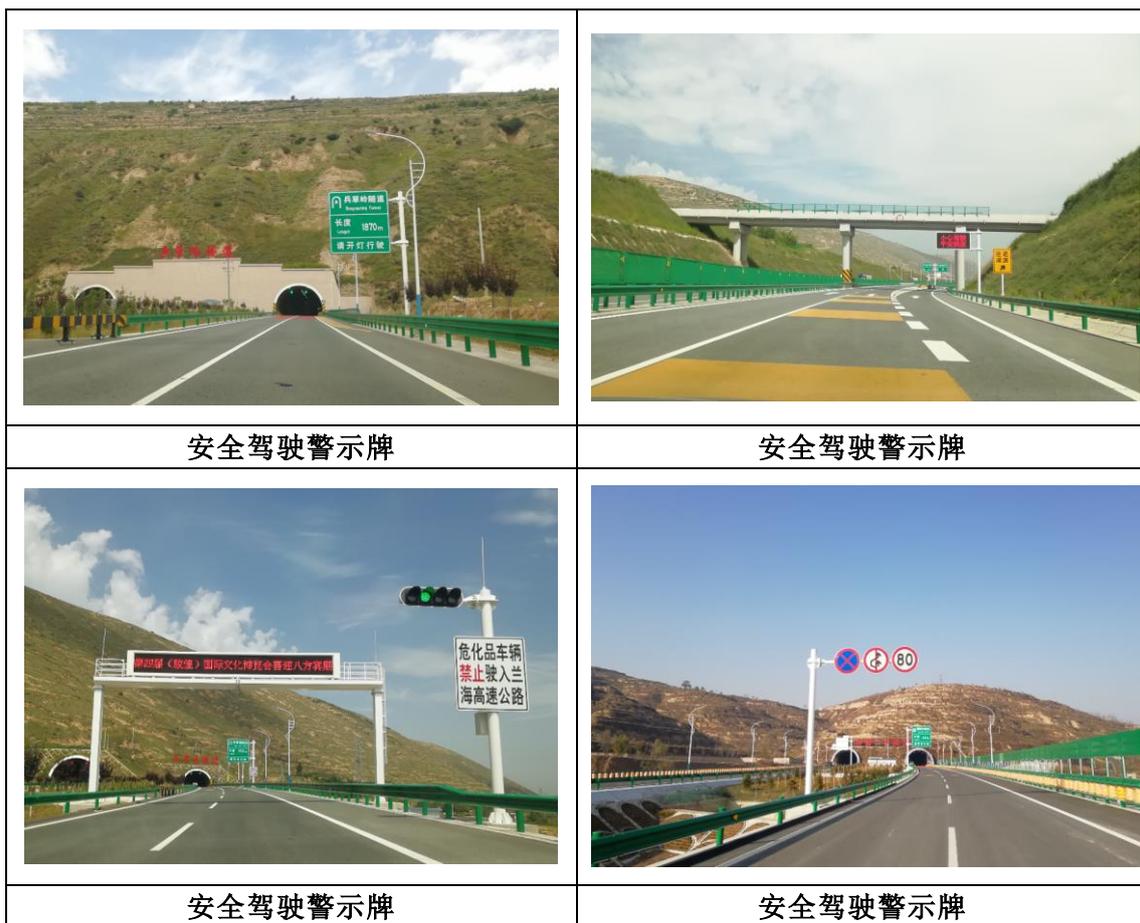
经调查，本工程施工期及运营期，未发生过危险品运输造成的污染事故。工程桥梁及敏感路段均设置了防撞护栏，公路重要路段设置“谨慎驾驶”警示牌、紧急电话一览表和限速标志等风险防范措施。公路沿线设置了一系列警示和警告标志。如遇暴雨、暴雪、浓雾、风沙等恶劣天气造成的交通事故，或运载危险化学品车辆发生重特大交通事故，各运营管理部门及时通知交警、收费站、急救中心、消防支队等相关部门组织施救。

桥梁防撞护栏、减速带、紧急呼叫电话、危险化学品运输指示等风险防范措施见图 10.1-1~图 10.1-10。
